Roma li 5 Novembre 1836.

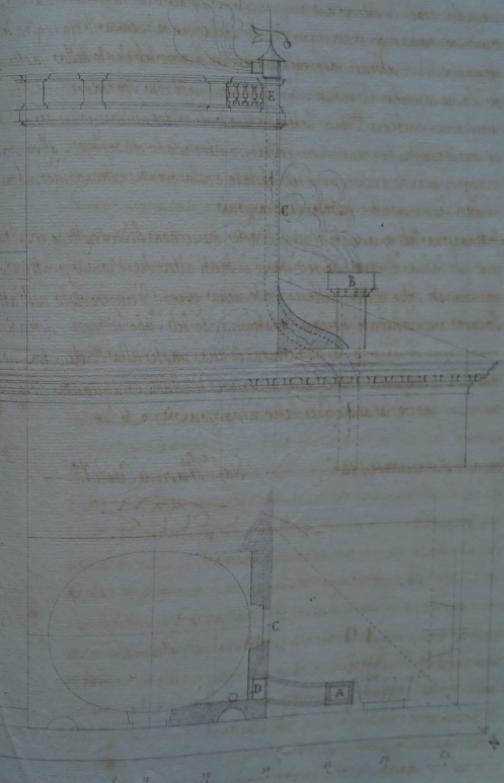
Conforme può dunque bene osservarsi nell' unito Abbocco il canale del fumo mar-
cato in A, corrispondendo a podissima distanza del muro della Terrazza di
maggiore elevazione che tutto il resto del Fabricato, conseguentemente
rimanendo il suo cappello o calmigno B, affatto depratto e privo di una lo-
bera evallazione per ogni dove, far si che in talune combinazioni di Vento,
especialmente soffiando il Nord da cui è più d'ogni altro dominato quell'
angolo di Palazzo, formisi ripercussione viziosa contro la vicina parte
C, esca producere l'immediato rigurgito. Tale effendo dunque il Pri-
mo Difetto potrai evitarsì tracciando un piu esteso Canale fino alla
sommità della Balaustra come in D. E quale coperto a campana belli-
cata per non debarcare l'ornato architettonico produrrà now solo l'evito
immancabile del fumo ma diminuirà ancora l'corrente dell'aria at-
torno l'andamento tortuoso del nuovo canale trasferito da A in D me-

Secondo Difetto è quello che nella sua Cappa siano riuniti tre diversi sbocchi a prossima elevazione del piano della Cucina; quello cioè del Camino, l'altro della Cappa, e il terzo del Forno. Pratiche se adesso questo regolato ineguali gradi di calore: uno più opposizione all'altro in ragione della maggior o minore vicinanza, e neviene quindi anche per tal causar il rigorgio delle persone più deboli; sebbene favorire le convenienze sotto del Vento nella parte verso me del suo cappello. A questo patto supplirsi però con provvedere per altri palazzi circa undici o tredici labori fino dove la loro inclinazione sia di minor rea con il quale perpendicolare, poiché in altro modo concorrebbe affrontare maggior quantità nell'interno dell'abitato, o nella fronte esterna ingombra da Soffitelli e da altre cattive decorazioni.

diane un arco a rampa onde now produrr quanto nelli'interno della
Camerada fatto nel secondo piano attualmente in uso.

Se l'elevazione dell'accennato ripiego di arte, che se non di scienzioso risultato più probabile dimostra più ripararli di tanti altri due vicini praticati per questo effetto, sebbene molto poca spesa d'imprevisto nell'atto del lavoro, considerato ancora l'adattamento del Fabo di ferro existente nel magazzino di Palazzo, la di fattura di una parte nella Balaustra, non sovravanza necessario una spesa maggiore di circa Cinquanta circa, altra dendone perciò le analoghe determinazioni.
